ÇARŞAMBA'DA YIKILMAK ÜZERE OLAN AHŞAP CAMİLERDEN BİRİ: PAŞAYAZI KÖYÜ CAMİİ

ONE OF TO FALL AS WOODEN MOSQUES IN CARSAMBA: PASAYAZI KOYU MOSQUE

Eyüp NEFES*

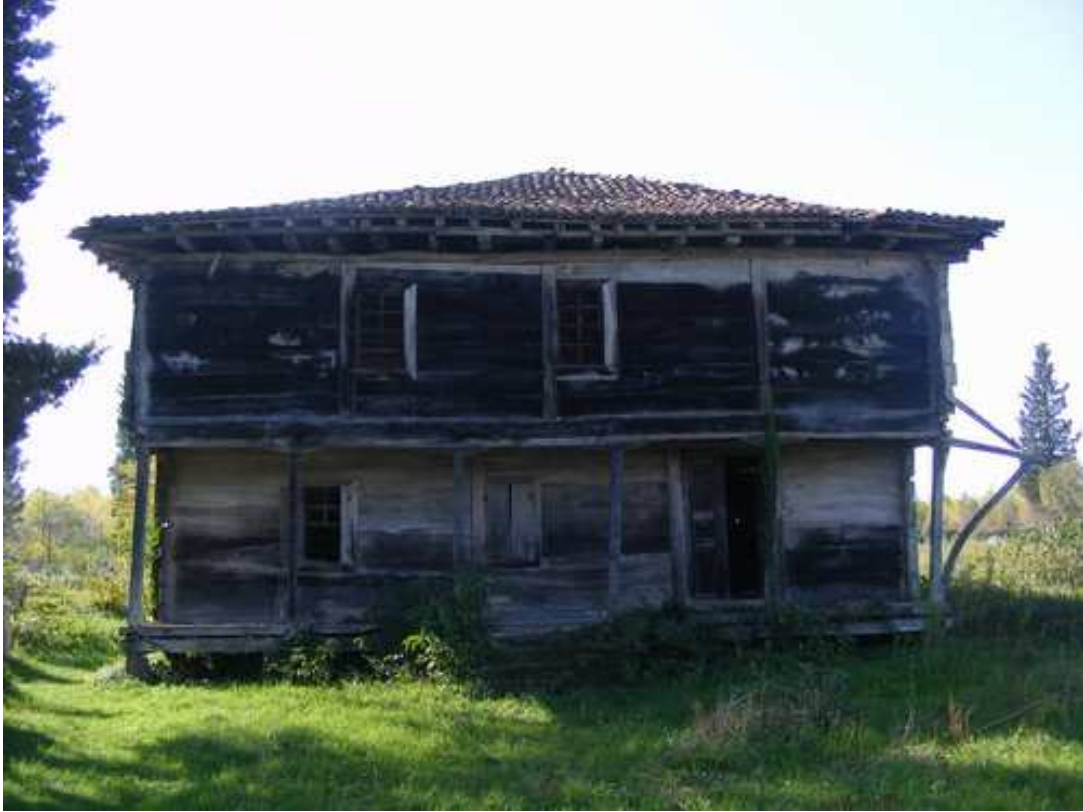
Tamamen ahşap malzemeyle mamul yapı, çantı (yığma) tekniğinde (çantı, yontulmamış ya da kereste haline getirilmiş uzun ahşap perdelerin geçmeler aracılığıyla birbiri üstüne oturtulması suretiyle oluşturulan bir yapım tekniğidir. Bu yapım tekniğinde genellikle köşelere gelen uçlar oyulur ve bu suretle ahşap perdeler birbirine geçmelerle köşelerde bağlanır. Ormanlık alanın bol olduğu Türkiye de dâhil hemen her ülkede görülen bu yapım tekniği ülkemizde daha çok Karadeniz bölgesindeki yapılarda görülür (Arseven, 1983: 368; Sözen-Tanyeli, 1992: 56; Anonim, 1997: 386) inşa edilmiş olup içten kubbeli düz tavan, dıştan alaturka tipi kiremitlerle kaplanmış olup dört omuz kırma çatı ile örtülmüştür. Yapının saçakları duvardan yaklaşık 80 cm dışa taşkındır. Cami, taban kısmına konan iri taşlar üzerine bindirilmiş ahşap kalaslar üzerine bina edilmiştir. İki katlı cephe düzeni görünümünde inşa edilen yapının doğusunda revak bulunmakta olup son cemaat yeri ve minaresi yoktur.

Resim 1: Çarşamba/Paşayazı Köyü Camii'nin doğu cepheden görünümü.

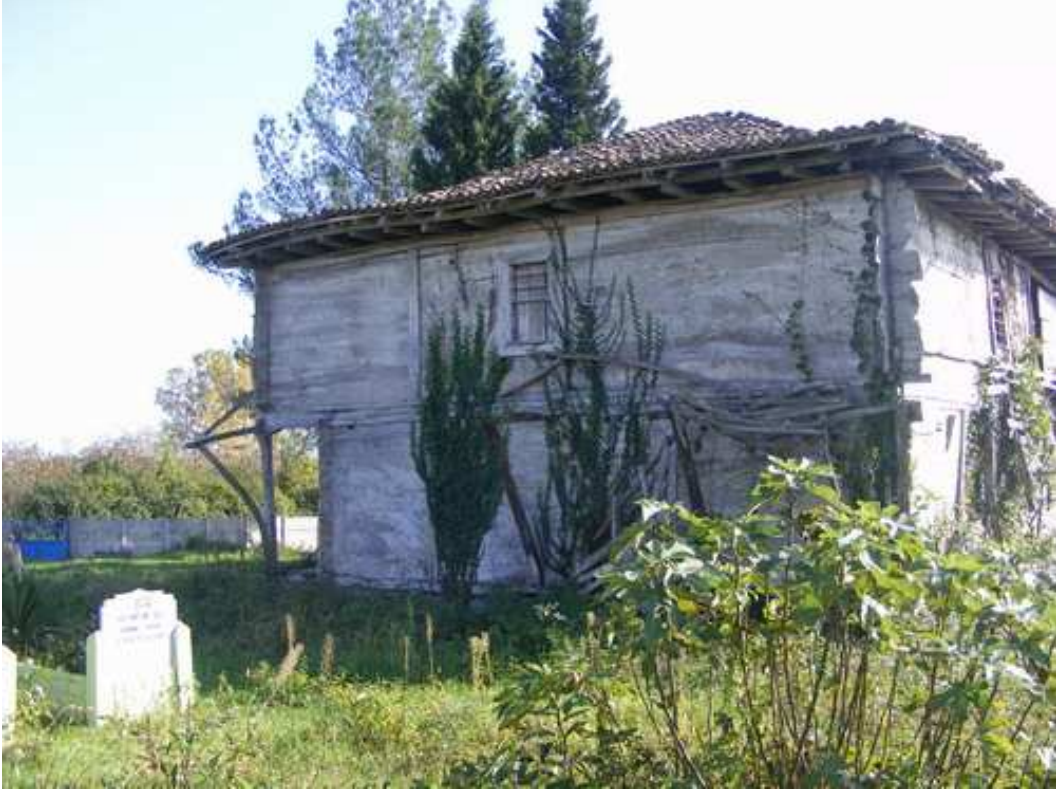
Resim 2: Çarşamba/Paşayazı Köyü Camii'nin kuzey cepheden görünümü.

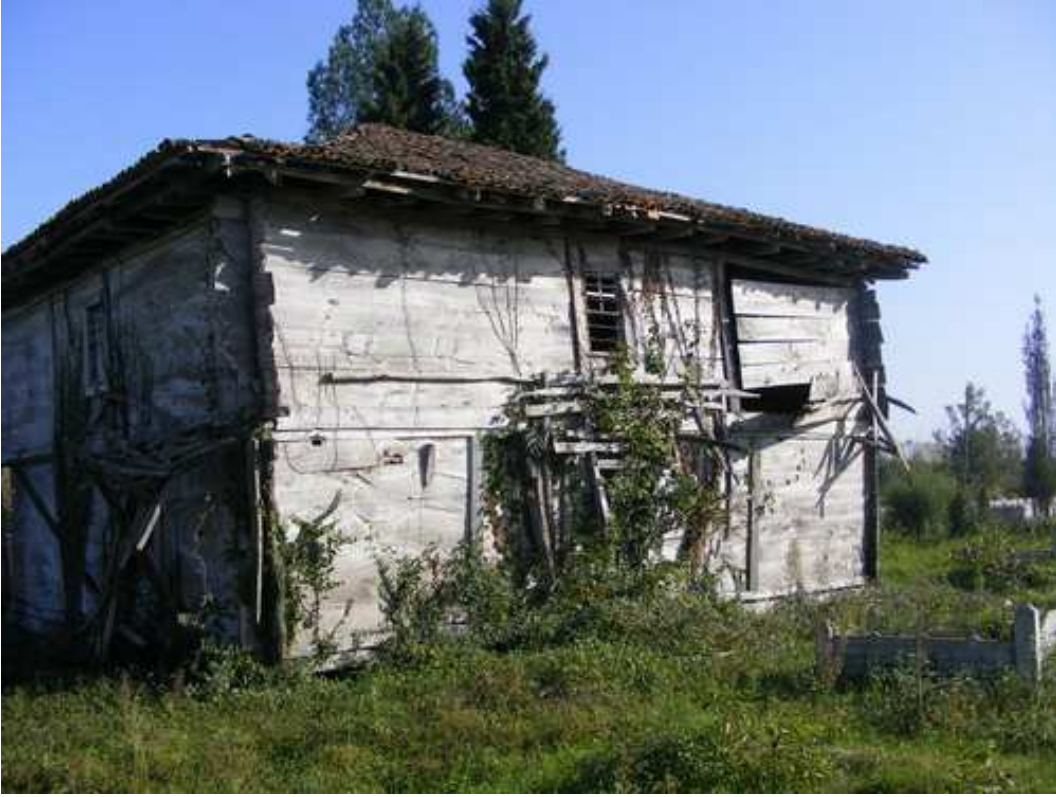
Resim 3: Çarşamba/Paşayazı Köyü Camii'nin doğu cepheden görünümü.

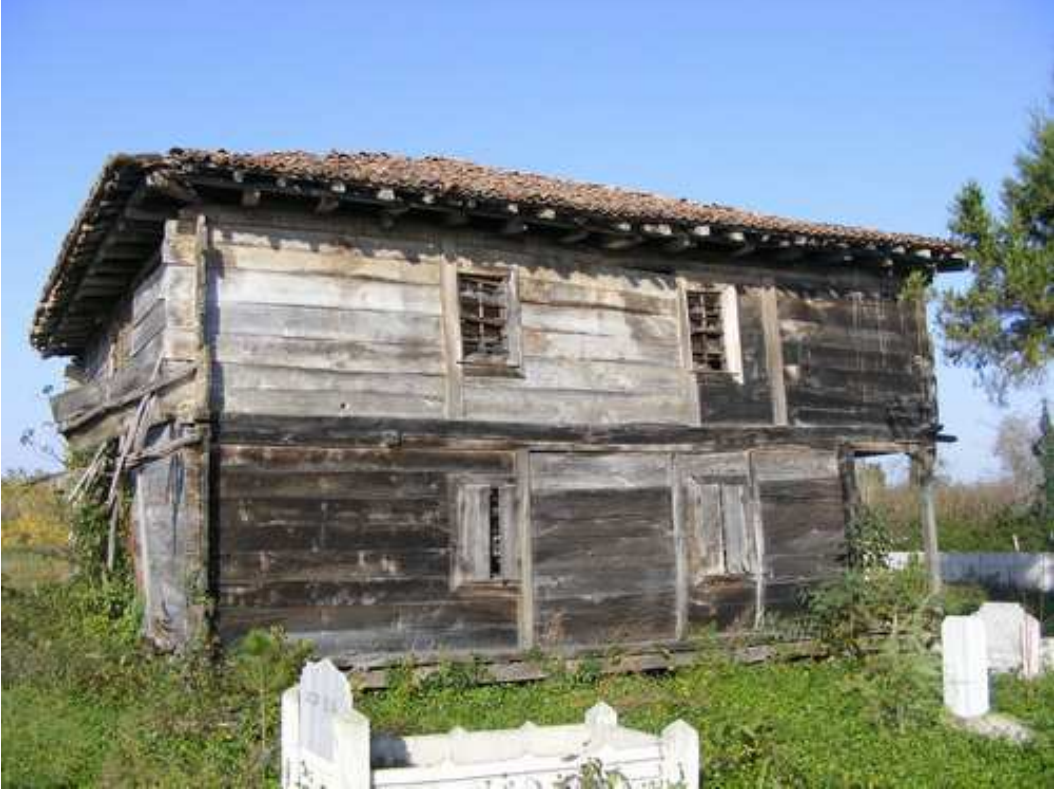
Resim 4: Çarşamba/Paşayazı Köyü Camii'nin güney cepheden görünümü.

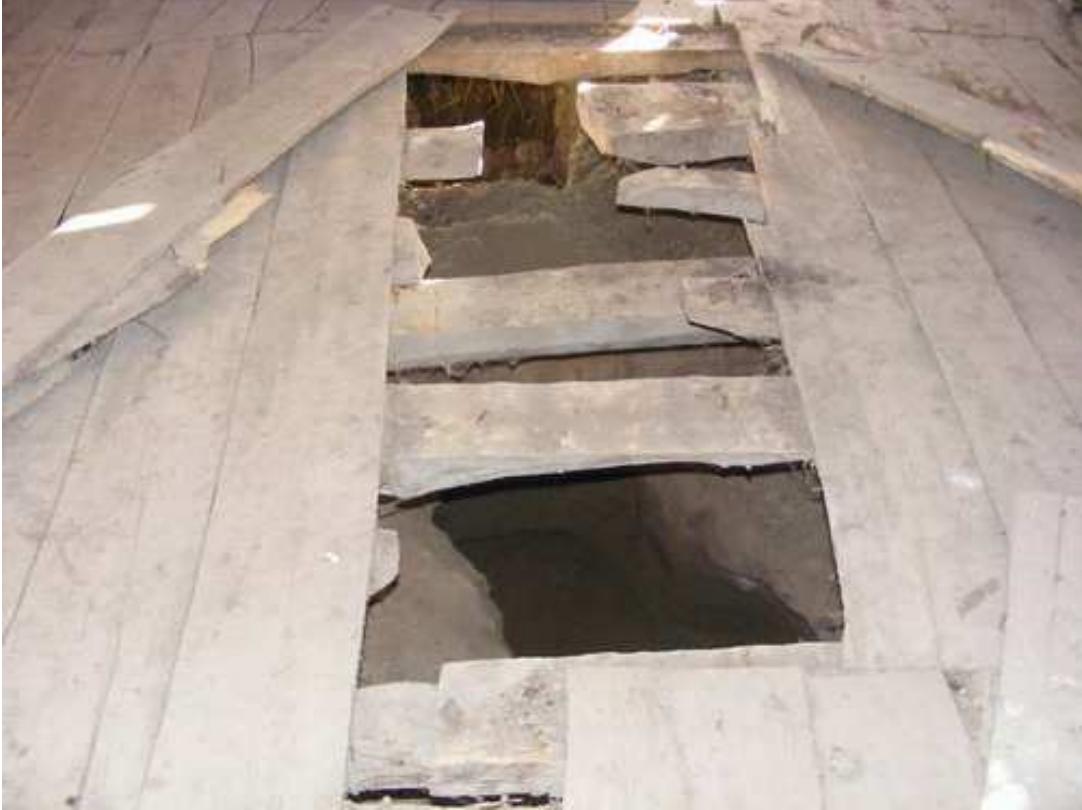
Paşayazı Köyü Camii, halen metruk halde olup, yıkılma tehlikesi ile karşı karşıyadır. Özellikle kaçak definecilerin harim altında yaptıkları kazılar sırasında caminin temelini oluşturan kirişleri kesmeleri nedeniyle cami, hafif batı yönüne doğru kaymış ve yapı içindeki mahfili taşıyan direkler eğilmiş olup bunun sonucunda batı cephedeki perdeler kısmen çivilendikleri yerlerden çıkmıştır (Resim 5, 6, 7). Öyle anlaşılıyor ki zemindeki kirişlere ilave sağlamlaştırıcı ek tedbirler düşünülüp direkler doğrultulmazsa çok yakın bir zamanda cami bütünüyle yıkılacaktır.

Resim 5: Çarşamba/Paşayazı Köyü Camii'nin tabanındaki kirişlerin durumu.

Şimdiye kadar hiçbir yayında tanıtılmamış olan Paşayazı Köyü Camii'nin onarılması ve kurtarılması ile ilgili şu teklifleri yapabiliriz. Kaçak define avcıları tarafından kesilen yapının taban kirişleri arasındaki bağlantı yeniden sağlanmalıdır. Yapı içindeki direklerin düzeltilmesi ile cami tekrar düzgün hale gelebilir. Ayrıca caminin batı yöne yaslanması nedeniyle açılan perdeler yeniden yerlerine çivilenmelidir. Bundan başka yapının ağır olan alaturka kiremitleri kaldırılarak tavan daha hafif örtü malzemeleriyle örtülmelidir. Zira tavanı kiremitle örtülü, Tekkeköy Sarıyurt Köyü Eski Camii'ndeki tavana destek veren merteklerin zamanla çürümeye başlaması nedeniyle tavanın göçme tehlikesiyle karşı karşıya olduğunu görmüştük (Nefes, 2009: 55-58). Son olarak yapının çevre düzenlemesi yapılarak Paşayazı Köyü Camii kültürümüze yeniden kazandırılmalıdır.

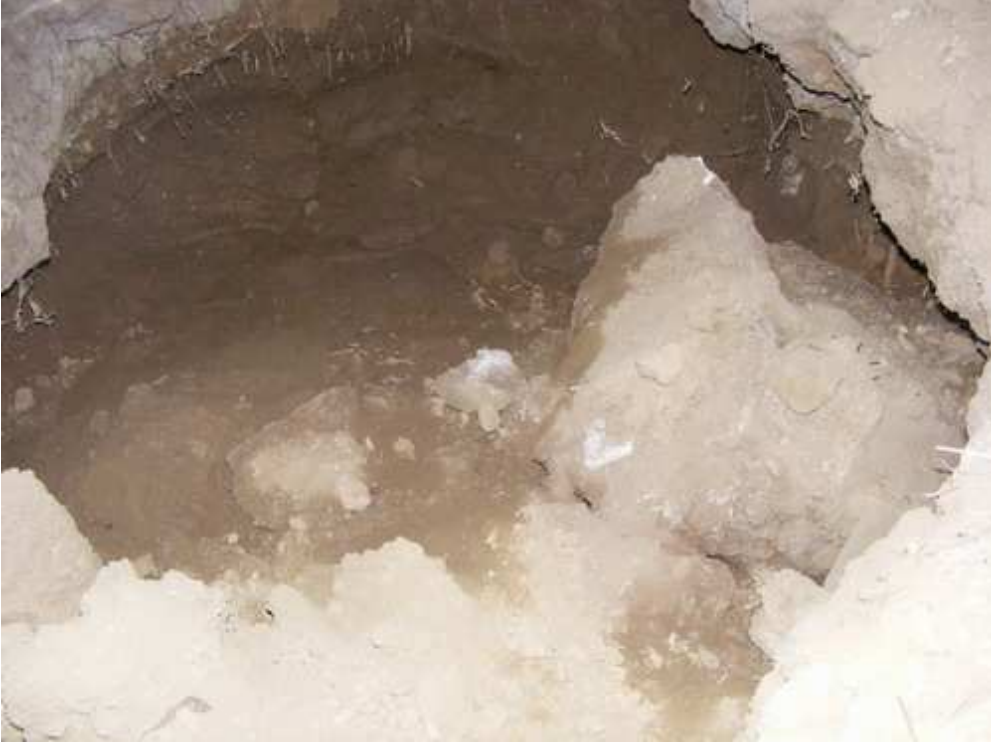
Resim 6: Çarşamba/Paşayazı Köyü Camii'nin tabanındaki kaçak define avcılarının açtıkları çukur.

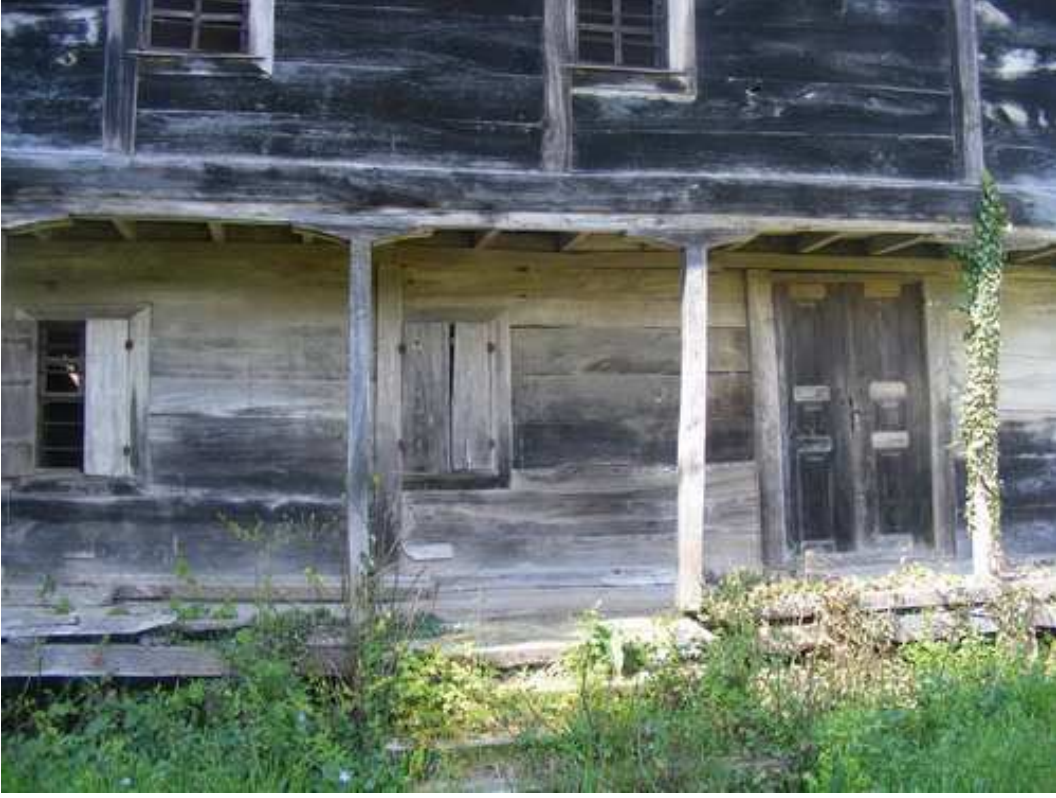
Yapının giriş kapısının da bulunduğu, doğu cephesinde bir revak göze çarpmaktadır (Resim 8). Revak kısmın üstü, mahfil katının revak boyunca genişletilmesiyle örtülmüştür ki bu şekildeki bir uygulama bölgedeki ahşap camiler arasında tek örnek olarak dikkatimizi çekmiştir. Mahfil katının söz konusu çıkıntısına alttan kare kesitli basit altı ahşap direk destek vermektedir.

Resim 8: Çarşamba/Paşayazı Köyü Camii'nin doğusunda yer alan revaklı kısım.

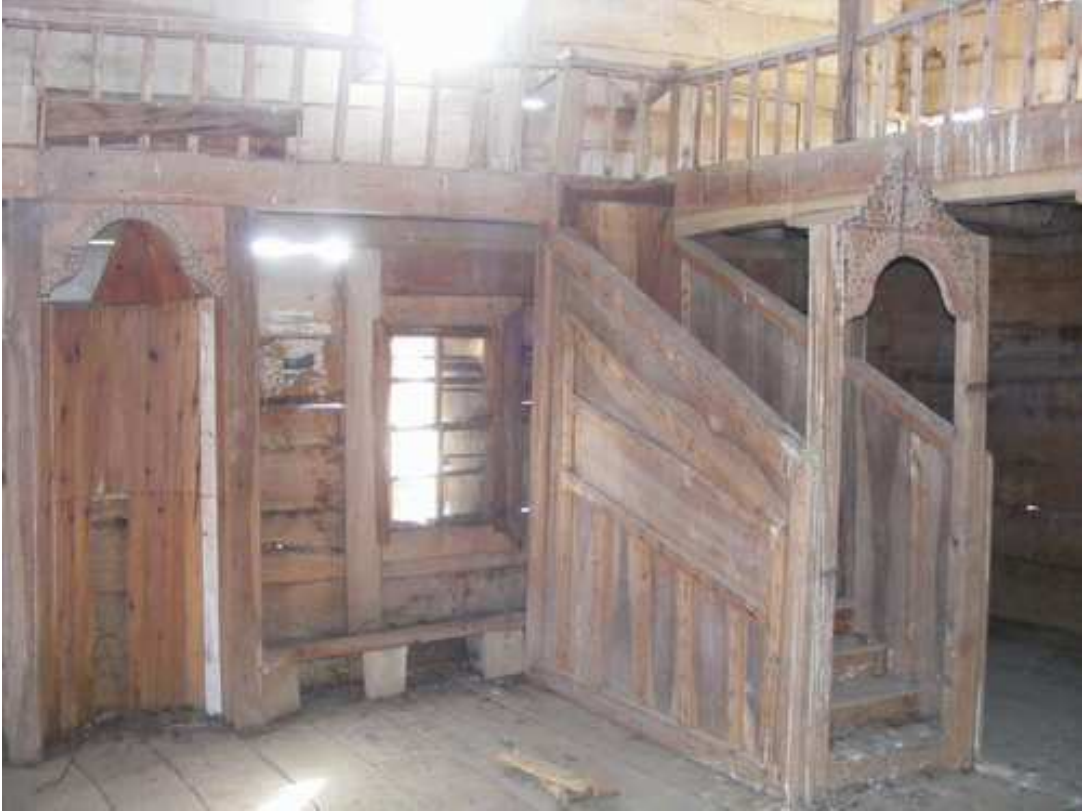
Kible duvarının ortasında, güney cephedeki iki pencerenin arasında görülen mihrap, harime hafif çıkıntı yapan yarım yuvarlak niş formundadır. Dikine çakılmış ince tahtalardan oluşturulan mihrabın taç kısmı, halen renkleri solmuş, kalem işleriyle süslenmiş üçlü baklava dizisi ile bezelidir. Mihrabın sağında yer alan mahfil koluna yaşlı minber, yapıyla uyumlu sayılabilecek sade bir unsurdur. Minber kapı tacındaki kalem işi süslemeler de oldukça solgundur. Yine de fark edilebilen süslemeler arasında, iki yanda servi ağacı göze çarpmaktadır. Kalan boşluklar ise, taşra üslubunda düzenlenmiş baklava dilimleri, şematik eğriler ve damlalar ile dolguludur. Kenarları dilimlerle hareketlendirilmiş tacın tam ortasında ise iri bir çarkıfelek motifini göze çarpmaktadır (Resim 9, 10).

Resim 9: Çarşamba/Paşayazı Köyü Camii'nin mihrap ve minberi.

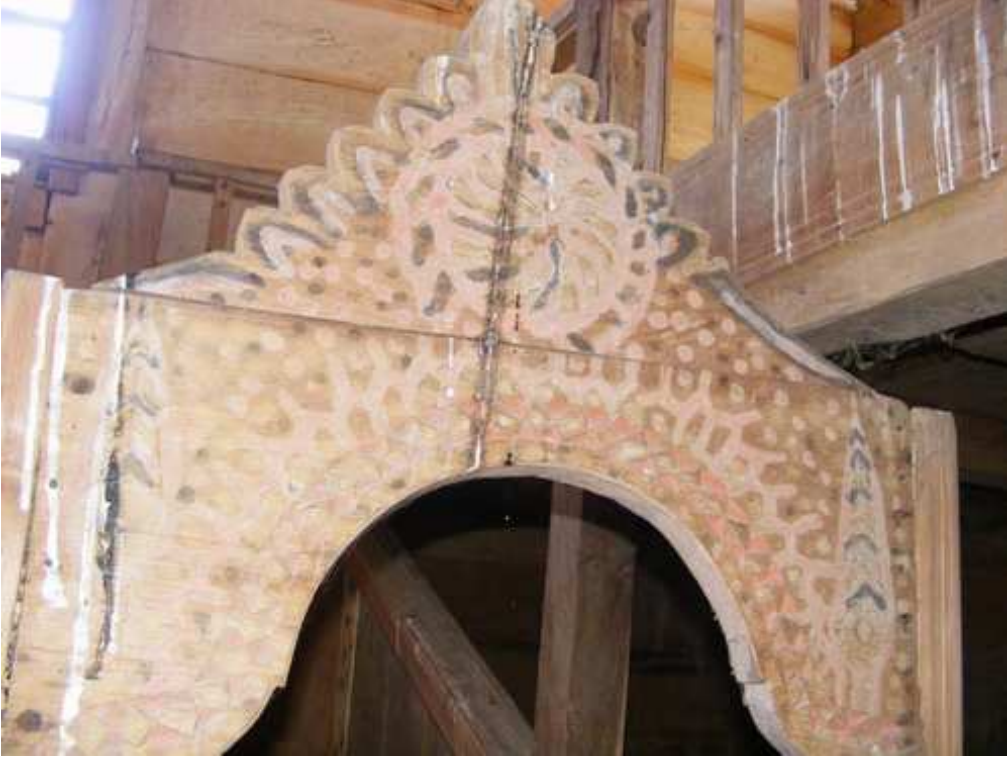
Resim 10: Çarşamba/Paşayazı Köyü Camii'nin minber kapı tacındaki süslemeler

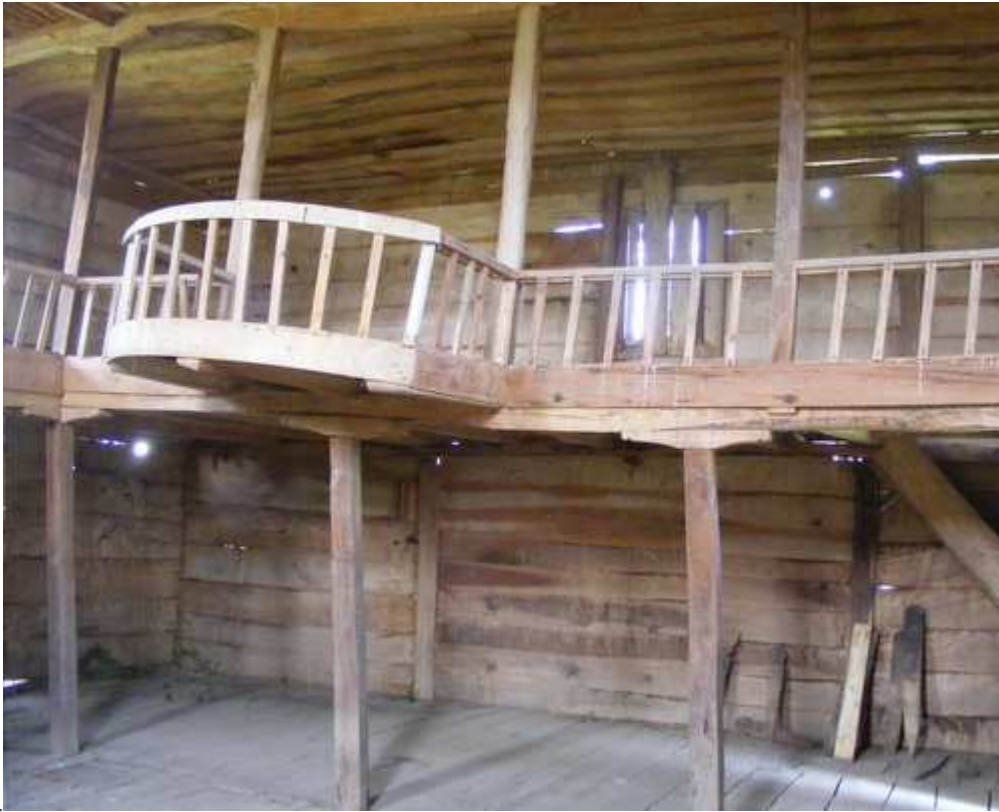
U şeklinde harimi dolanan kadınlar mahfilinin tasarımı ilginçtir. Mahfilin batı koluna, kibleye dikey yerleştirilmiş, yaklaşık 10x10 cm ölçülerinde üç adet kare kesitli ahşap direk destek vermektedir. Mahfilin kuzeyine ise kibleye paralel dört direk destek vermektedir. Harimin batı yönüne doğru kaymasından dolayı halen eğik duran direklerin profilli başlıkları oldukça sade tutulmuştur. Batıdaki kol ise mahfilin doğu istikametinde genişletilmesiyle oluşturulmuş olduğundan bu kısım, alt kat cephe duvarlarına dayanmaktadır (Resim 11).

Resim 11: Çarşamba/Paşayazı Köyü Camii'nin mahfili.

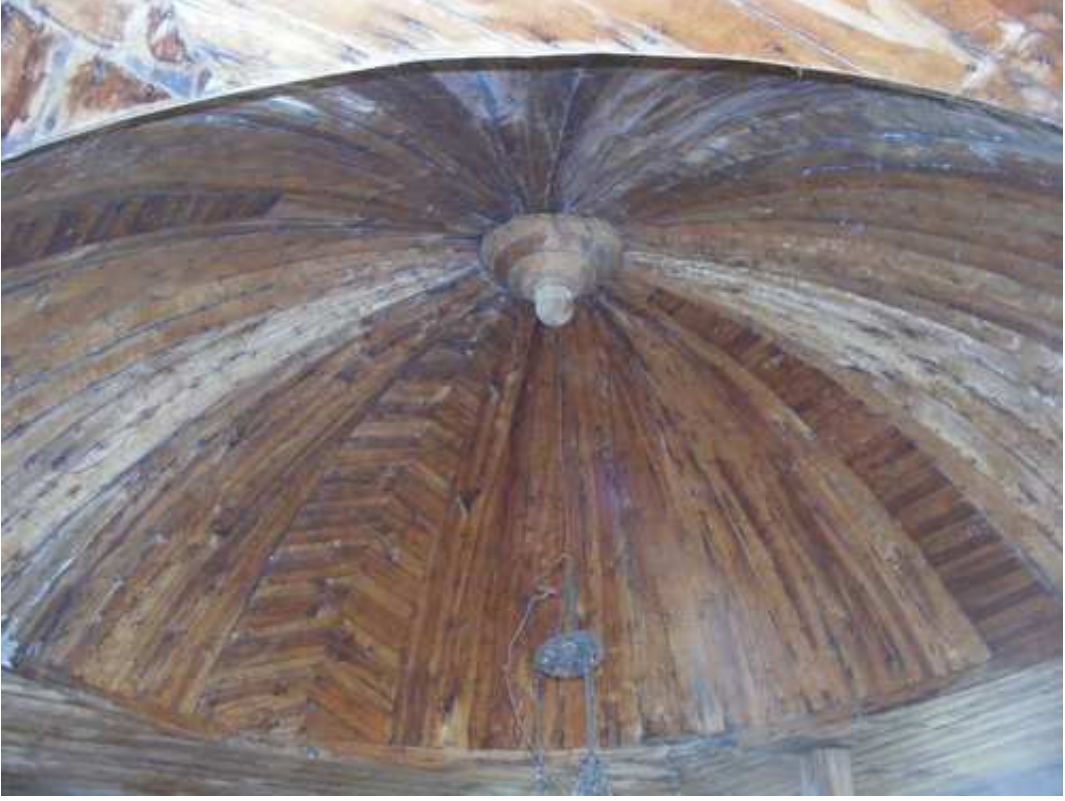
Harimin düz ahşap tavanı ortasında, dışarıdan belli olmayacak biçimde çatı arasına gizlenmiş, yaklaşık 3 m çapında süsleme amaçlı yapılmış ahşap bir kubbe bulunmaktadır (Resim 12). Oldukça sade tutulan kubbe, çoğu merkezden eteğe çakılan dışa kavisli tahtalarla oluşturulmuştur. Kubbeyi oluşturan kimi çıtaların farklı olmasından dolayı ahşap tavanın yakın zamanlarda onarım gördüğü anlaşılmaktadır.

Resim 12: arşamba/Paşayazı Köyü Camii'nin çatı arasına yerleştirilmiş kubbesi.
