MELEN ÇAYI HAVZASI'NDA 17-18 TEMMUZ 2019 TARİHİNDE MEYDANA GELEN SEL AFETİNİN UĞURLU, ESMAHANIM, DİLAVER VE DAVUTAĞA KÖYLERİNE (AKÇAKOCA) ETKİLERİNİN COĞRAFİ BİLGİ SİSTEMLERİ (CBS) YAZILIMLARIYLA TESPİTİ*

*DETERMINATION OF THE EFFECTS OF THE FLOOD DISASTER, WHICH OCCURRED IN THE MELEN
STREAM BASIN ON 17-18 JULY 2019, ON UGURLU, ESMAHANIM, DILAVER AND DAVUTAGA
VILLAGES (AKCAKOCA) WITH GEOGRAPHIC INFORMATION SYSTEMS (GIS) SOFTWARE*

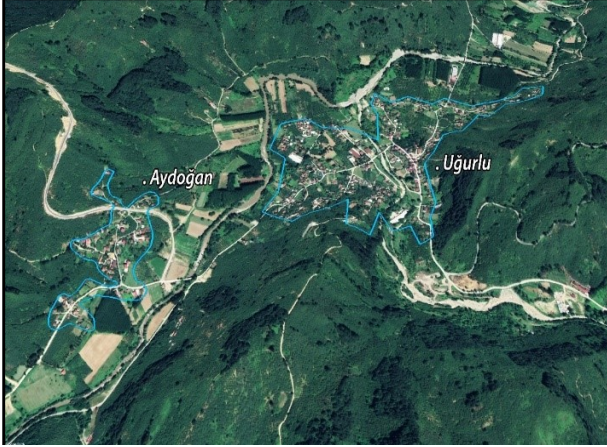
Şekil 9: Sel Öncesi (2.7.2019) Uğurlu Köyünün Uydu Görüntüsü (Google Earth).

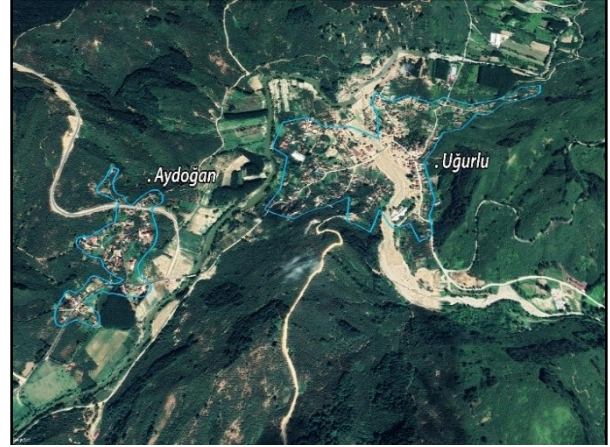
Şekil 10: Sel Sonrası (12.8.2019) Uğurlu Köyünün Uydu Görüntüsü (Google Earth).

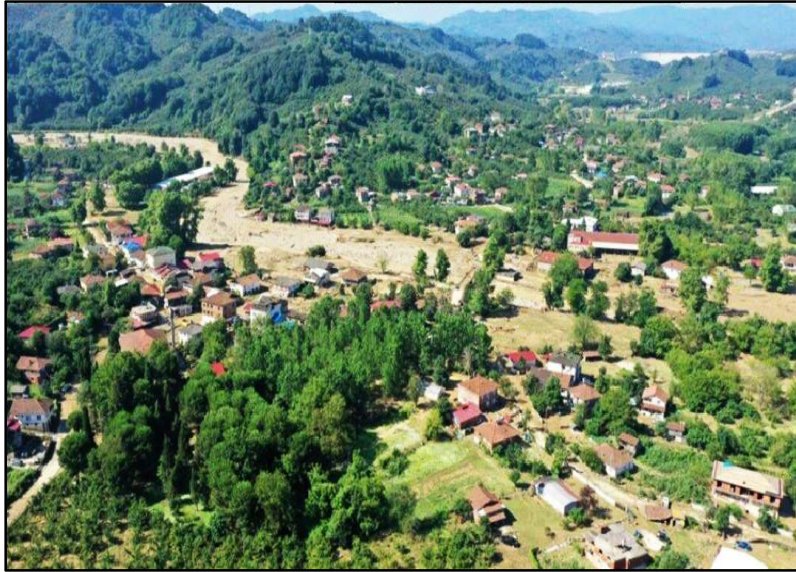
Fotoğraf 1: 17-18 Temmuz 2019 sel afeti sonrası Uğurlu köyü (İMO, 2019).

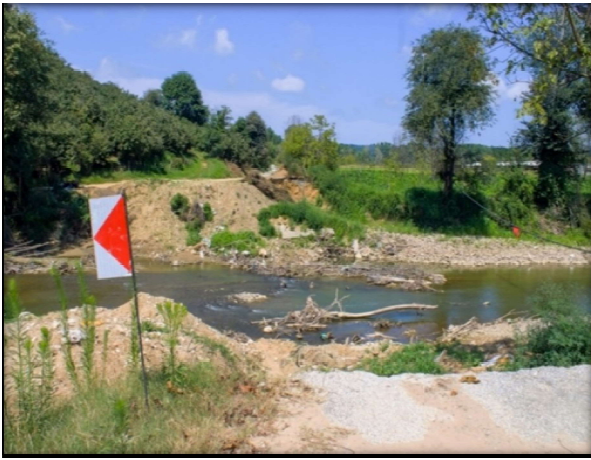
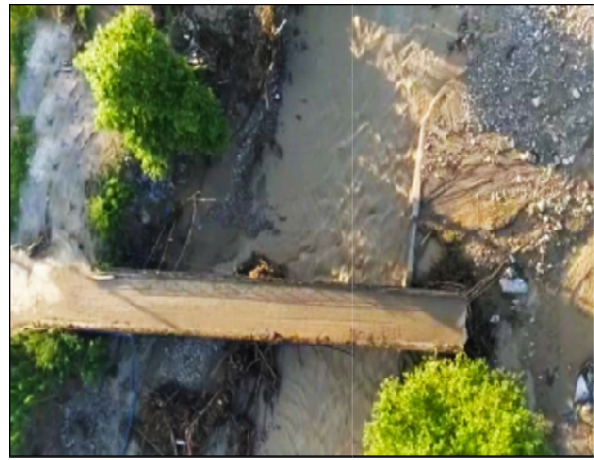
Düzce İl Afet ve Acil Durum Müdürlüğü'nün verilerine göre, Uğurlu köyünde yapılan hasar tespit çalışmaları sonucunda 10'u konut, 7'si ahır ve 3'ü ticarethane olmak üzere toplam 20 yapıda ağır hasar tespit edilmiştir. Bunun dışında 3 konutta ve 1 iş yerinde orta hasar belirlenmiştir. Az hasarlı 103 bina da hesaba katıldığında toplam 127 yapının sel afetinden farklı derecelerde etkilendiği görülmektedir. Ayrıca köyü diğer köylere bağlayan yollar ve köprülerde de büyük hasarlar meydana gelmiştir (Fotoğraf 2, 3).

Fotoğraf 2: Uğurlu köyünde selden yıkılan ve hasar gören köprüler.

köprülerin, selin getirdiği materyaller (çamur, moloz, beton yığınları, çeşitli araç gereçler vs.) ile tıkanması ve sel sularının geriye doğru birikerek seviyesinin yükselmesidir.

- Köprülerin ve diğer yapıların sel/akarsuyun taşıdığı materyallere set olarak su birikimine sebep olmayacak ölçülerde inşa edilmesi,
- Bölgedeki yol ve diğer altyapı hizmetlerinin düzenlenmesi,

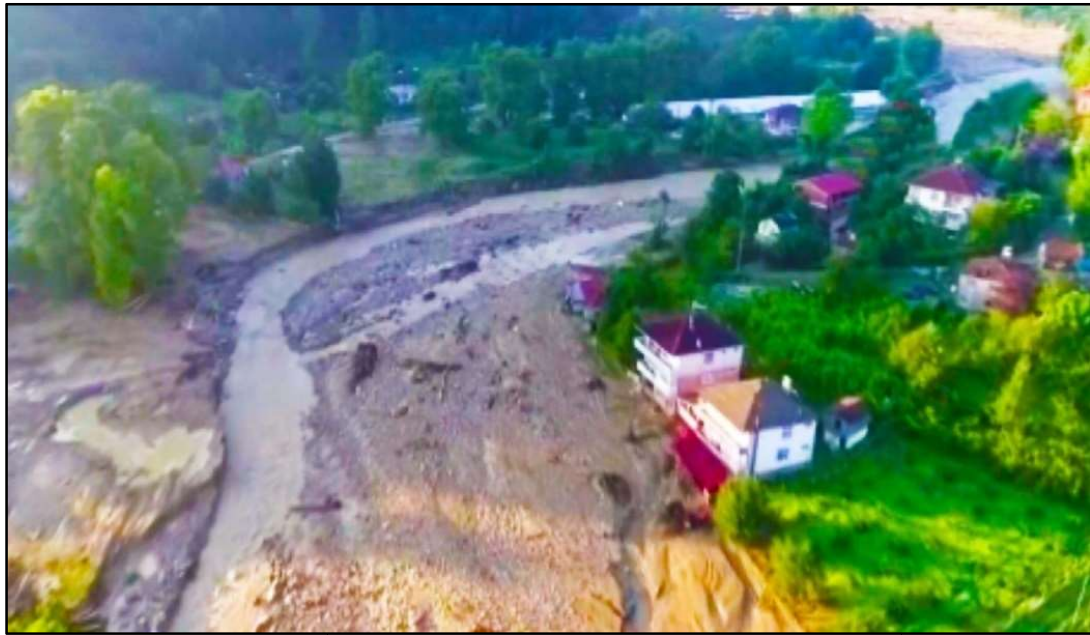
Fotoğraf 3: Melen Çayı'ndan etkilenen Uğurlu köyünün yerleşim alanı (İHA, Temmuz 2019).

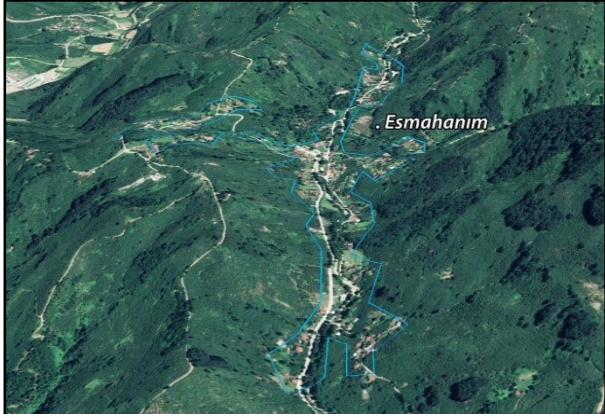
Şekil 11: Sel Öncesi (2.7.2019) Esmahanım Köyünün Uydur Görüntüsü (Google Earth).

sonra en geniş yerleşim alanına sahip olan Esmahanım köyü yaklaşık olarak 61 ha arazi üzerine yayılmıştır (Şekil 11). Bu alanının neredeyse yarısından fazlası yani yaklaşık 47 ha kısmı sel afetinden etkilenmiştir. Bunun da yaklaşık 33 ha kısmı yerleşim alanlarından, 8 ha kısmı tarım arazilerinden ve 6 ha kısmı ise orman sahalarından oluşmaktadır. Düzce İl Afet ve Acil Durum Müdürlüğü'nün verilerine göre, köyde toplam 102 adet yapı sel afetinden etkilenmiştir. Bunların 45 adedi (36 konut, 8 ahır, 1 ticarethane) ağır ve 57 adedi az hasarlıdır. Ayrıca 1 konut ve 1 ahır yapısı da heyelan tehlikesine maruz kalmıştır (Şekil 12, Fotoğraf 4, 5, 6).

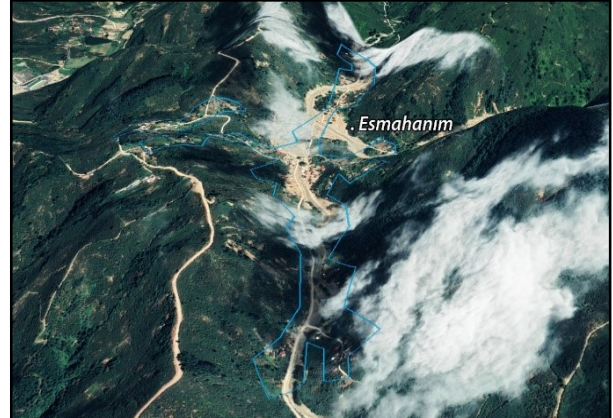
Şekil 12: Sel Sonrası (12.8.2019) Esmahanım Köyünün Uydur Görüntüsü (Google Earth).

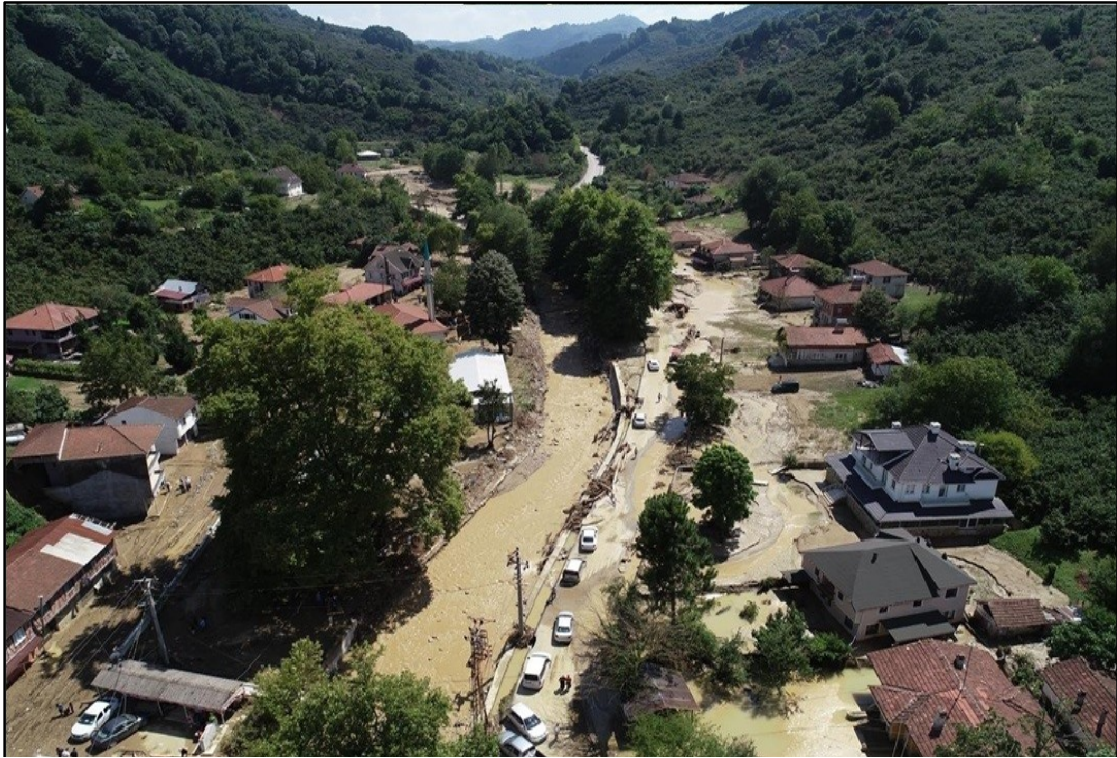
Fotoğraf 4: Esmahanım köyünden sel sonrası bir görünüm (İMO, 2019).

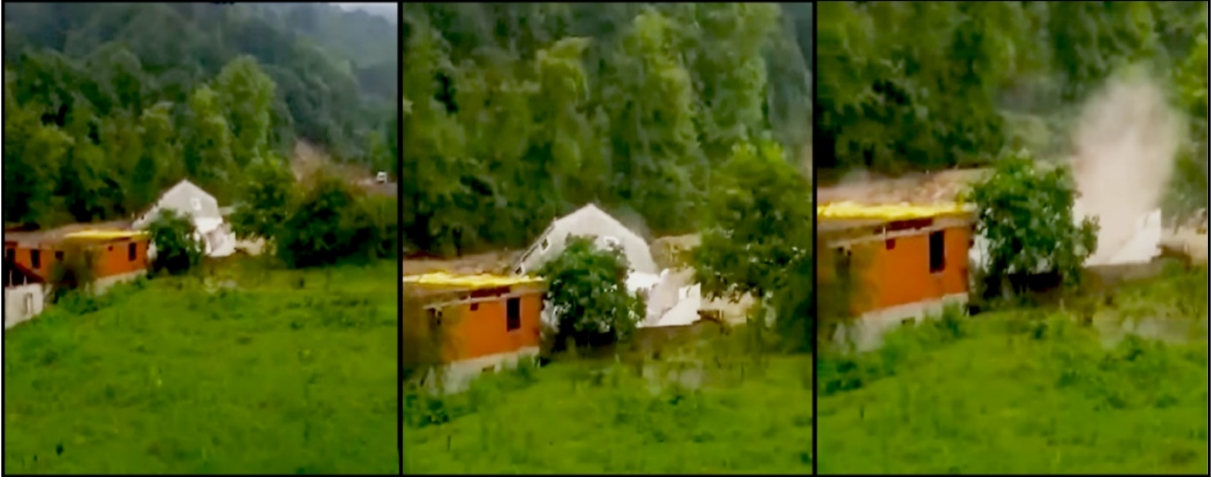
Fotoğraf 5: Esmahanım köyünde sel sularının bir eve şiddetle çarpma anı (Köy Muhtarlığı, 2019).

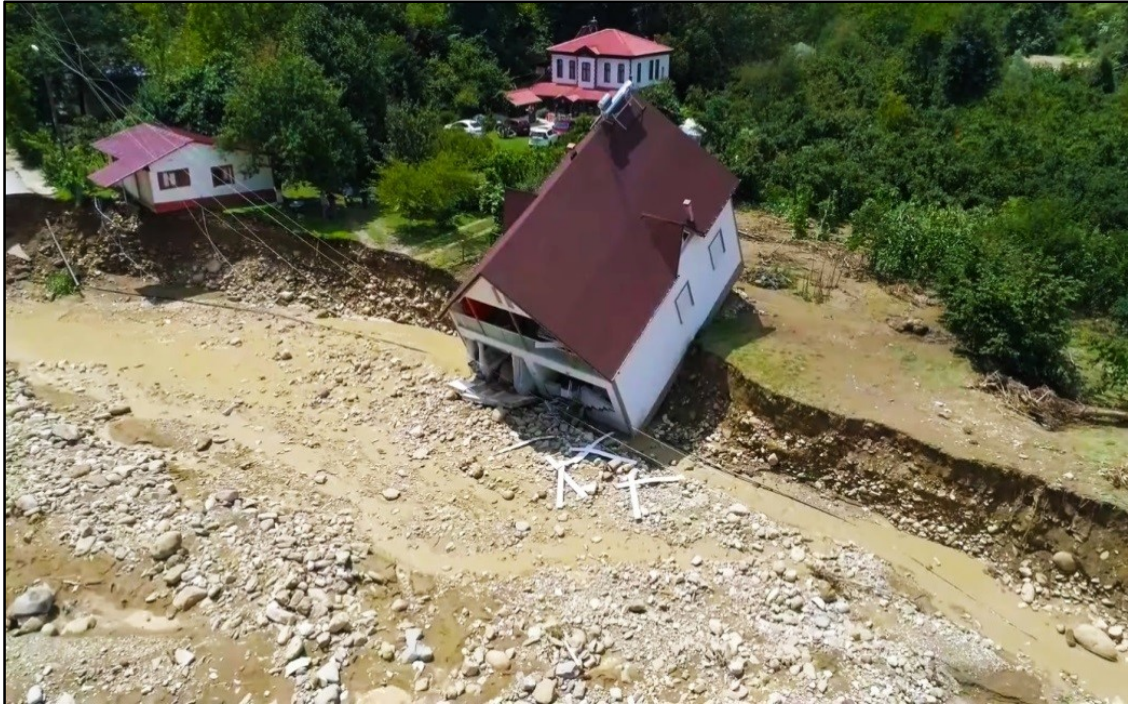
Fotoğraf 6: Esmahanım köyünde dere yatağındaki evlerin sel sonrası durumu (İHA, Temmuz 2019).

İnceleme sahasında sel afetinden büyük ölçüde etkilenen yerleşmelerde tespit edilen ortak sorun, yerleşim birimlerinin özellikle dere/sel yatağına çok yakın kurulmuş olmasıdır. Vadilerin ağız kısmında ya da birbirleriyle birleştiği yerler (Uğurlu köyü), yüksek eğimli yamaçlar ve orman arazisinin tahrip edildiği sahalarda kurulan yerleşmeler (Esmahanım ve Dilaver köyleri) afetten ciddi biçimde etkilenmiştir. Melen Barajı havzasında kalan bazı köylerin baraj yapımı dolayısıyla taşınmış olması (Beyler, Karalar), selin olası daha ağır sonuçlarını engellemiştir. Ayrıca köylerde akarsu kenarından nispeten uzak bazı evler de sular altında kalmıştır. Bunun en önemli sebeplerinden biri, köylerin çeşitli yerlerinde inşa edilen

- Dere yatağında bulunan ve risk içeren yerleşmeler kamulaştırılarak, burada yaşayan insanların uygun alanlara tahliyesinin sağlanması,
- Dere yataklarının ve kanalların genişletilmesi, duvarların ve derivasyon kanallarının ıslah edilmesi,

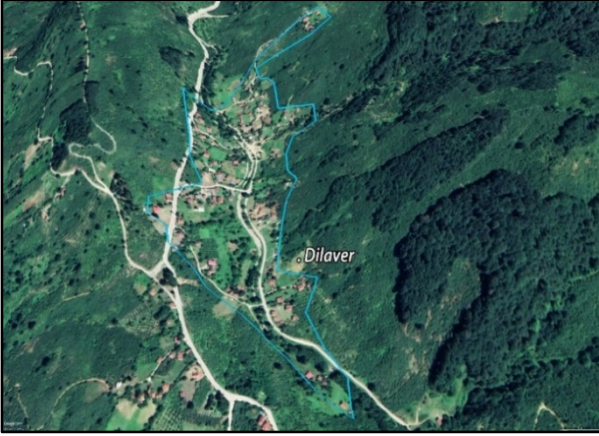
Şekil 13: Sel Öncesi (2 Temmuz 2019) Dilaver Köyünün Uydu Görüntüsü (Google Earth).

Araştırma sahasının güneydoğu kesiminde bulunan Dilaver köyü, yerleşim yerinin büyüklüğü bakımından yaklaşık 30 ha'lık bir saha kaplamaktadır (Şekil 13). Esmahanım Deresi boyunca kuzey-güney doğrultusunda uzanan köyde, 2019 yılı TÜİK verilerine göre 91 kişi ikamet etmektedir. Köyün yaklaşık 16 ha'lık önemli bir kesimi sel afetinden etkilenmiştir. Bunun yaklaşık 2 ha'lık kısmı tarım arazisi, 4 ha'lık kısmı orman arazisi ve yaklaşık 10 ha'lık kısmı da yerleşim alanından oluşmaktadır. Düzce İl Afet ve Acil Durum Müdürlüğü'nün tespitlerine göre, köyde 7'si ağır (6 konut, 1 ahır), 10'u hafif olmak üzere toplamda 17 yapı selden etkilenmiştir (Fotoğraf 7). Ayrıca 1 yapı da heyelan nedeniyle risk altında bulunmaktadır (Şekil 14).

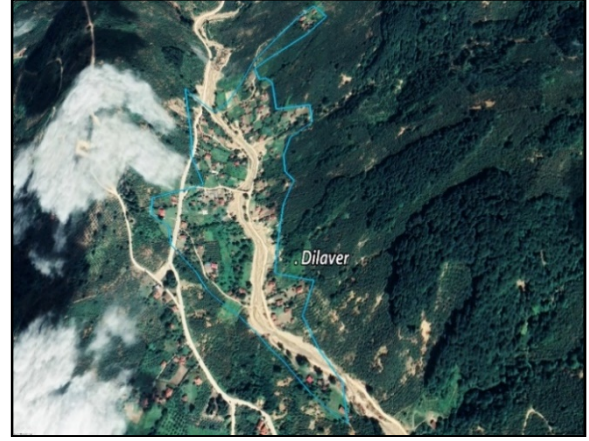
Şekil 14: Sel Sonrası (12 Ağustos 2019) Dilaver Köyünün Uydu Görüntüsü (Google Earth).

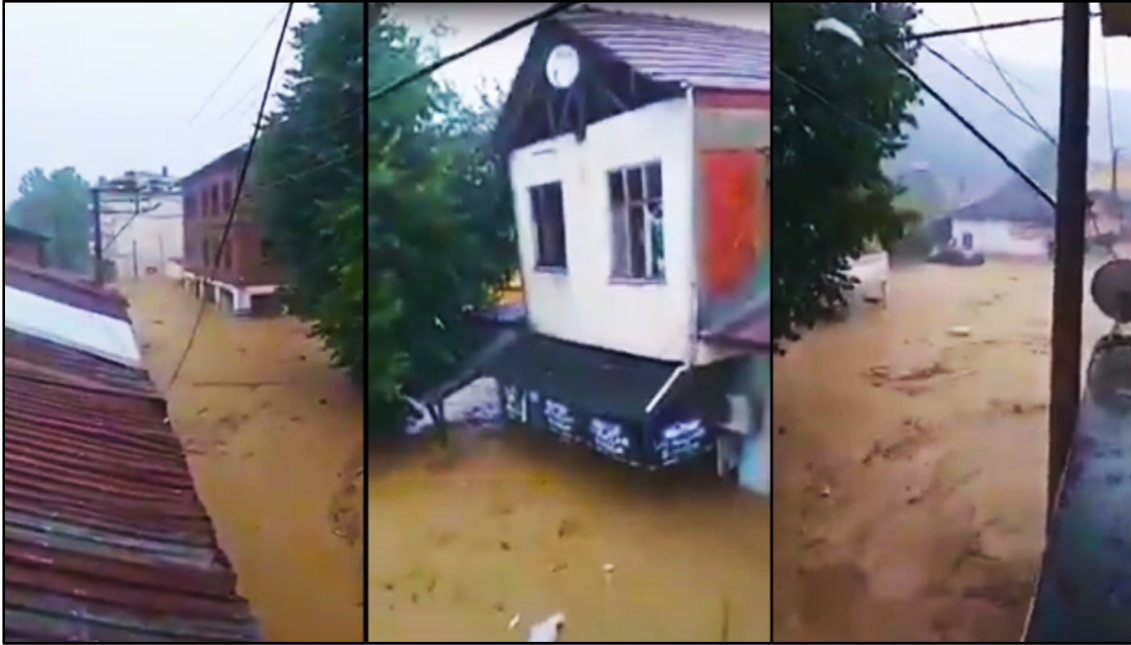
Fotoğraf 7: Dilaver köyünün yerleşim alanı sel sularından etkilenmiştir (Düzce TV, Temmuz 2019).

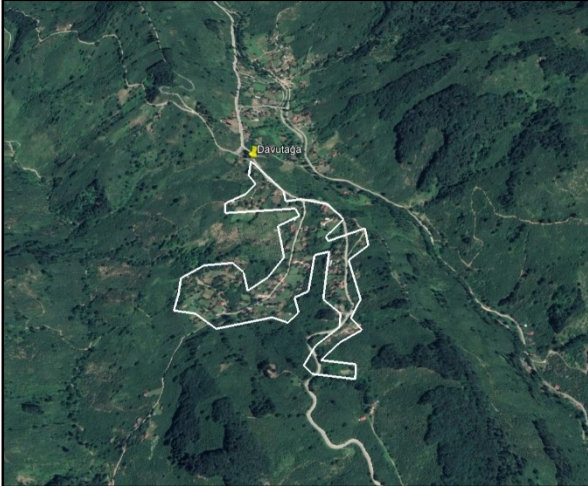
Şekil 15: Sel Öncesi (2 Temmuz 2019) Davutağa Köyünün Uydu Görüntüsü (Google Earth).

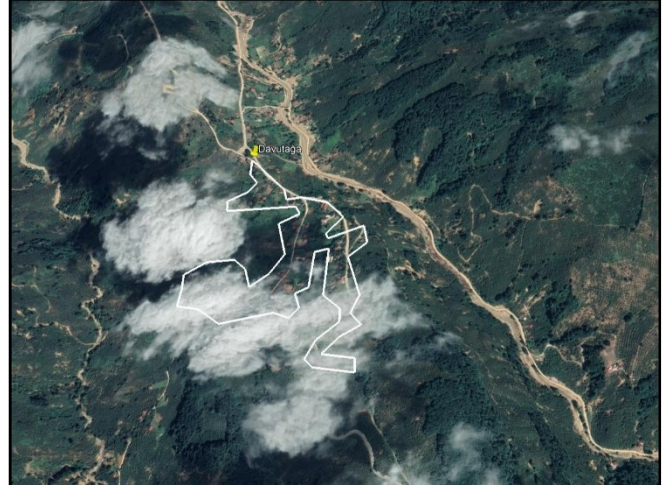
Davutağa köyü ise çalışma sahasının en güneyinde, büyük kısmı ile sırt ve yamaçlar üzerinde kurulu olup, yerleşim alanının büyüklüğü bakımından 27 ha alan kaplamaktadır. 2019 yılı TÜİK verilerine göre köyde 97 kişi yaşamını sürdürmektedir. Dağınık dokulu olan köyün yaklaşık 10 ha'lık kısmı selden etkilenmiştir. Bunun da yaklaşık 3 ha kısmı tarım arazisi, 2 ha kısmı orman alanı ve yaklaşık 5 ha kısmı da yerleşme alanından oluşmaktadır. Düzce İl Afet ve Acil Durum Müdürlüğü tarafından yapılan tespitlere göre, köy konutlarından 7'si sel ve selin tetiklemesiyle oluşan heyelandan etkilenmiştir. Konutların 1'i ağır, 6'sı hafif hasarlı durumdadır (Şekil 15 ve 16).

Şekil 16: Sel Sonrası (12 Ağustos 2019) Davutağa Köyünün Uydu Görüntüsü (Google Earth).
