## AMASYA KENTİNİN CUMHURİYET DÖNEMİ KONUTLARI\* THE HOUSES OF AMASYA CITY IN THE REPUBLIC PERIOD

Eren ŞENOL\*\*

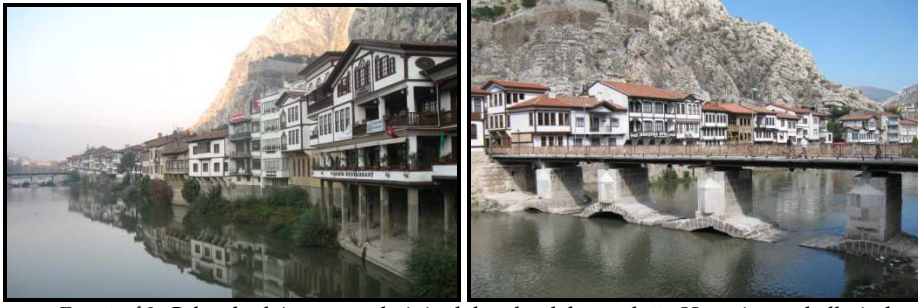
Fotoğraf 2: Geleneksel Amasya evlerinin doku olarak korunduğu Hatuniye mahallesinden iki görünüm.

Geleneksel Amasya evleri çoğunlukla iki katlıdır (Fotoğraf 2). Alt katlar odunluk, kiler, mutfak ve haremlik olarak kullanılmıştır. Mahremiyet olgusu nedeniyle dışa kapalı tasarlanan bu katta, pencereler az, basit ve küçük tutulmuştur. Üst katlar, manzaraya yönelme, arsanın çarpıklığını düzeltme ve mekânı genişletme gibi gerekçelerle eliböğründelerle - payandalarla desteklenerek alt kat üstüne dışa çıkmalı olarak oturtulmuştur (Şekil 3).

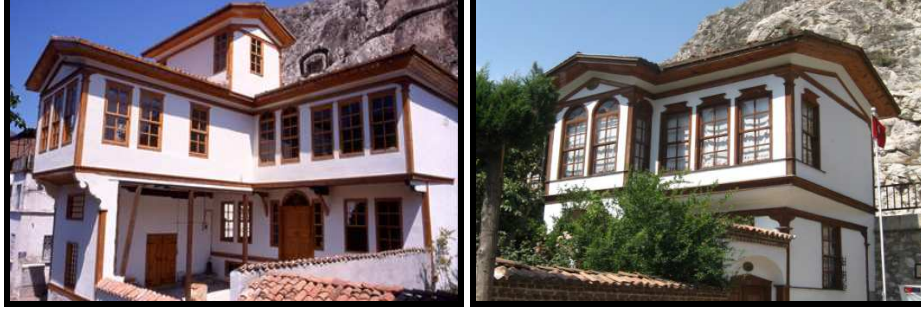
Fotoğraf 3: Sahnişli ve cumbalı geleneksel Amasya evleri.

Geleneksel Amasya evlerinde ev içerisinde hela, banyo ve balkonun olmayışı dikkat çekmektedir. Helâ yokluğu Özbucak tarafından koku ve görsel kaygılarla açıklanmıştır (Özbucak 2005:257). Kuşkusuz bu durumun ortaya çıkmasında henüz evlerde su şebekesinin yokluğu da etkili olmuş olmalıdır. Ev içerisinde banyo olarak düzenlenmiş bölmenin var olmaması gömme dolapların ve umumi hamamların yaygınlığı ile açıklanabilir. Özdemir avlu ortasında yer alan ağaçları ve su kuyuları ile bu evleri yaz aylarında insanı serinleten mekanlar olarak tasvir etmiştir (Özdemir 2001:62). Yaz sıcaklığının hissedilir derecede yüksek olduğu yörede balkonun olmayışı ise yazın avlunun, kışında cumbanın ve sahnişin balkon işlevi görebilmesi ile izah edilebilir (Fotoğraf 3).

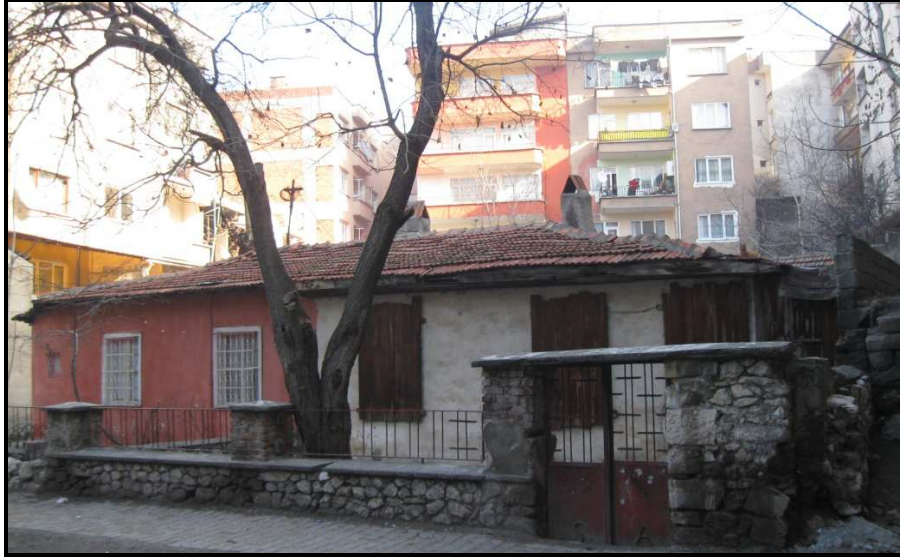
Fotoğraf 7: Kentteki son afet evi (Yüzevler Mahallesi, Sadık Esen Sokak, No:24).

a. Geleneksel Amasya evlerinde yapı malzemesi olarak taş ve kerpiç, tutturucu olarak çamur harcı, yatay ve dikey taşıyıcı olarak ise ahşap kullanılmıştır. Afet evlerinde ise yapı malzemesi ve dikey taşıyıcı olarak tuğla, tutturucu olarak ise çimentolu harç kullanılmıştır. Afet evlerinde ahşabın dikey taşıyıcı olarak kullanımından vazgeçilmiştir. Ahşap kapılarda, pencerelerde, çatıda, taban ve tavan döşemelerinde kullanılmıştır. Böylece ahşabın yapı malzemesi olarak kullanımı bir önceki döneme göre azalmıştır.

b. İnşa tekniği açısından değerlendirildiğinde geleneksel Amasya evleri “karkas” (Ahşap karkas arası kerpiç dolgu), afet evleri “yığma-kagir” evler olarak tanımlanır.

c. Geleneksel Amasya evleri iki katlı olarak yapılmıştır. Birinci kat üzerinde yükselen ikinci kat çoğunlukla dışa çıkmalı ve cumbalıdır. Afet evleri tek katlıdır. Dolayısıyla bu evlerde dışa çıkma, cumba gibi eve hareketlilik kazandıran öğeler bulunmamaktadır.

d. Geleneksel Amasya evlerinde pencereler ½ oranında dikdörtgen şeklinde ve üçlü olarak dizayn edilmiştir. Afet evlerinde ise pencereler kare şeklindedir ve tekli olarak tasarlanmıştır.

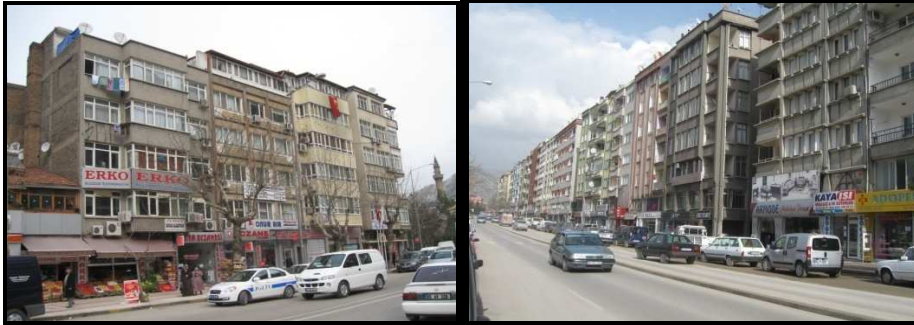
Fotoğraf 10: 1970-1990 döneminde yaygın olarak yapılan tek daire üzerine bitişik nizam apartmanlar.

a. Bu evlerde yapı malzemesi olarak briket ve tuğla, taşıyıcı olarak demir ile destekli beton direkler, tutturucu olarak ise çimentolu harç kullanılmıştır. Bahsedilen yapı malzemelerinin büyük bir kısmı, kentte faaliyete geçen tuğla-kiremit fabrikası ile kireç ocağından sağlanmıştır.

d. Bu evlerde ana caddeye bakan kısımlarda büyük pencereler yer almaktadır. Bu büyük pencerelere rağmen kentte güneşlenme açısından en sorunlu yapılar da bunlardır. Çünkü bitişik nizam yapılması nedeni ile binaların arasında kalan havalandırma boşluğuna bakan "karanlık odalar" ilk kez bu binalarda görülmüştür. Ayrıca yerleşim adaları arasında yol aralığı az (6 m) bırakılmıştır. Arada kalan yollar dar olduğu için bir binadan diğerinin içi çok rahat görülebileceği düşüncesi ile (mahremiyet-gizlilik) ara sokaklara bakan pencereler küçük tutulmuştur. Hem pencereler küçük tutulduğu için, hem de kat sayısı arttığı için arka odalar (özellikle alt katlarda) güneş ışığı alamaz hale gelmiştir.

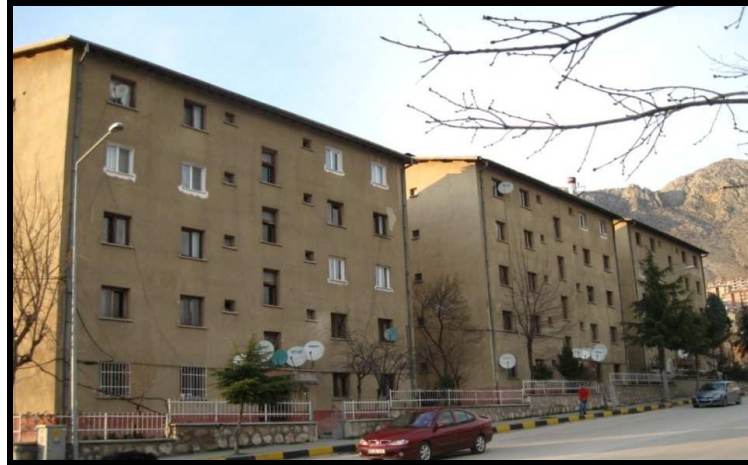
Fotoğraf 11: 1970-1990 döneminde yapılan afet evleri.

a. Bu evlerde yapı malzemesi olarak tuğla, taşıyıcı olarak demir ile destekli beton direkler, tutturucu olarak ise çimentolu harç kullanılmıştır.

b. Evler bodrum ve zemin üzerine dört kat olarak inşa edilmiş; beşik çatı ile kaplanmıştır. Bodrum kat odunluk-kömürlük vb. ihtiyacına cevap verecek şekilde düzenlenmiştir. Zemin ve üsteki dört kat her bir katta iki ayrı hane oturacak şekilde tasarlanmıştır.

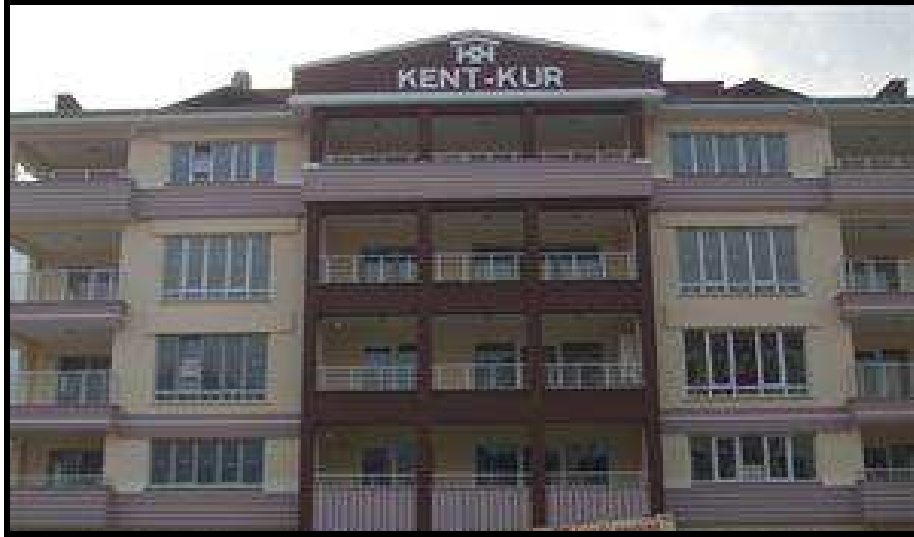
Fotoğraf 13: Amasya'da son yıllarda yaygınlaşan konut tipi: Çok katlı apartmanlar.

f. 1970-1990 döneminde yapılan apartmanlarda dış cephe genelde düzdür. Dış duvarlar arsa sınırından itibaren yükselmiş, binalar dikdörtgen prizması şeklinde inşa edilmiştir. 1990 sonrasında yapılan apartmanlarda ise binaların dış cephelerinde göze hoş gelecek bezemelere, detaylara yer verilmiştir (Fotoğraf 13).
